## DOSSIER PRESSE

### **Décharge du Chêne à l'Image à Châtelet : fin des travaux de réhabilitation du site naturel et gestion environnementale**

**Visite ministérielle du mercredi 10 juin 2026 – Châtelet**

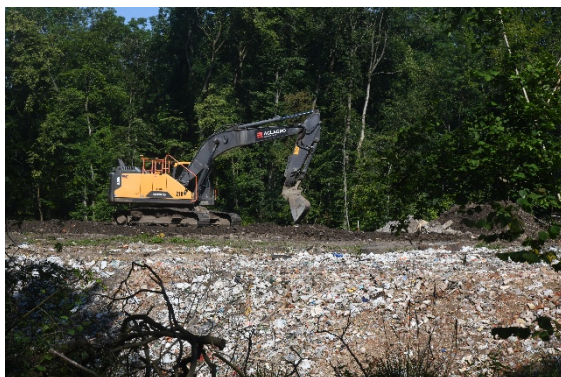
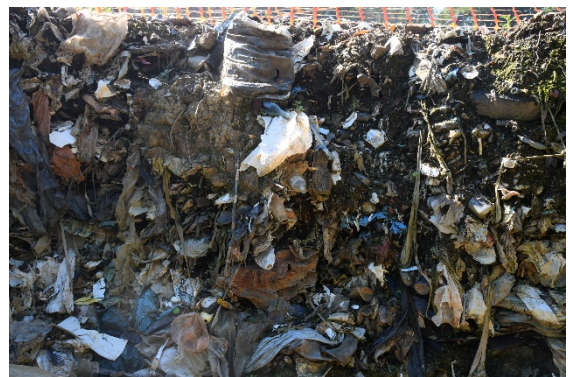
Dès le début de l'année 2022, un déboisement de la zone de déchets ainsi que des études de sols ont été réalisés afin d'élaborer le plan de gestion de la décharge.

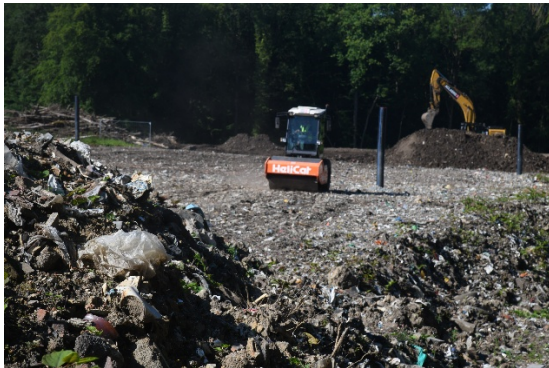
*Reprofilage du massif de déchets avant confinement.*

Les travaux de réhabilitation ont débuté en octobre 2023 et ont d'abord consisté au toilettage des abords du site, en la gestion de la plante invasive (Renouée du Japon) et en l'excavation et l'évacuation des sédiments pollués provenant de mares. La SPAQUE a alors procédé au reprofilage de l'ensemble de la décharge et à la réalisation de puits de pompage des lixiviats (liquides pollués issus de la percolation des eaux de ruissellement à travers les déchets). Au total, 6 puits ont été placés, reliés par 200 mètres de tuyauterie. Un capping de surface destiné à confiner le massif de déchets a ensuite été mis en œuvre avec des matériaux imperméables (argile et membrane). Le tout a été recouvert d'une couche de terre.

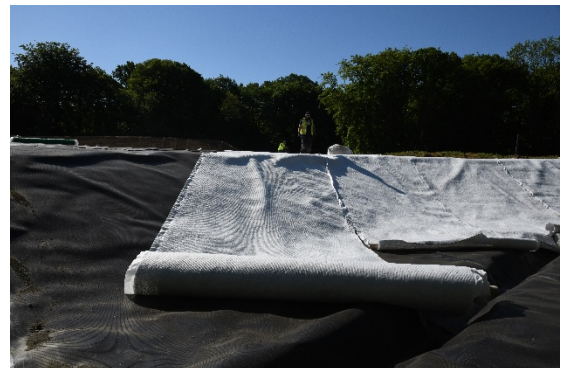
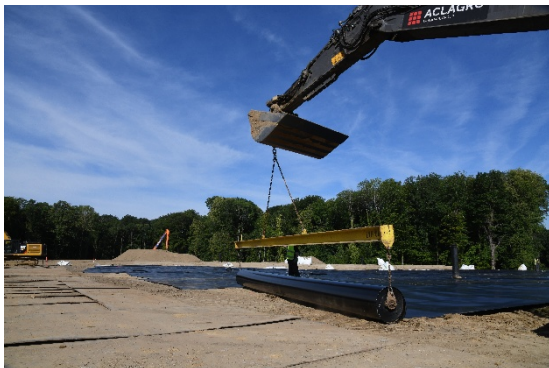
*Confinement : pose des membranes étanches.*

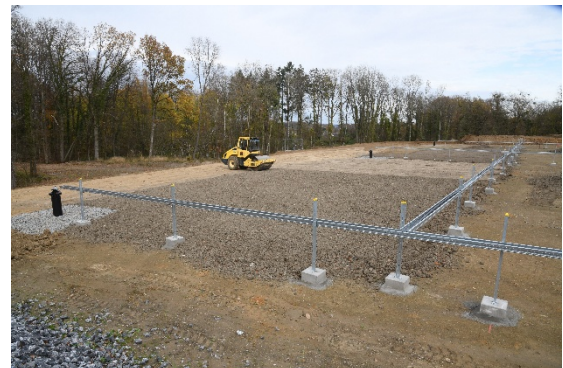
*Réseau de puits de pompage des lixiviats.*

A proximité des puits, une zone destinée à accueillir les infrastructures techniques liées à la gestion de la décharge a également été aménagée, en fin de chantier.

Car si les travaux de réhabilitation sont sur le point d'être terminés, l'intervention de la SPAQUE ne s'arrête pas pour autant : la décharge entre désormais dans un long processus de post-gestion, jusqu'à ce qu'elle ne présente plus de risque pour l'environnement, pour une durée de 30 ans minimum. Dans le cas de la décharge du Chêne à l'Image, les lixiviats seront pompés puis stockés dans une cuve à demeure. Ils seront ensuite transportés hors site vers un centre de traitement.

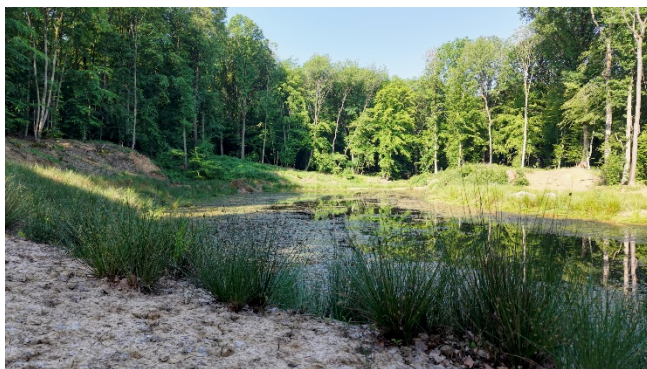
*Plan d'eau situé en contrebas de la décharge.*

Lors des travaux, une zone humide située en contrebas de la décharge a également fait l'objet d'un certain nombre d'aménagements, en particulier un curage, la reconstruction des berges et l'abattage des arbres en périphérie pour une mise en lumière du plan d'eau. Grâce à la gestion de la décharge et des eaux de ruissellement, mais aussi au regain de lumière, ce plan d'eau a vu revenir amphibiens, insectes et oiseaux. Des pierriers ont été aménagés.

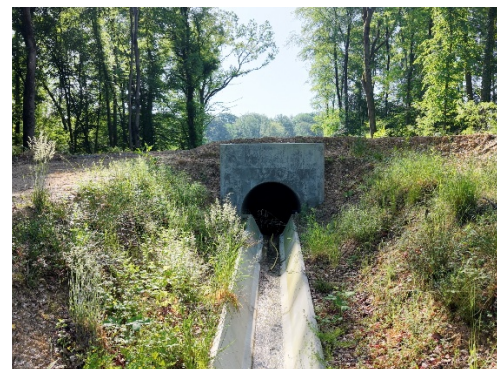
*Conduite d'eau reliée au plan d'eau.*

Enfin, des refuges pour chauve-souris ont été installés au sein d'une conduite d'eau située entre la zone décharge et le plan d'eau, et dont le diamètre a été volontairement augmenté à cette fin.
